Schooperen geeft sluislieren levenslange garantie

HARLINGEN ■ De monumentale sluislieren in de Rommelhaven van Harlingen zijn gerestaureerd. De draaibare onderdelen zijn niet langer helder wit, maar zijn grijs geverfd. De lieren dragen nu de RAL-kleur 7046, een gespoten tweecomponentenverf in zijdeglans.

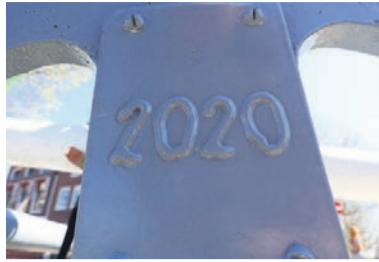
Tijdens de restauratie zijn allerlei onderdelen vernieuwd. Ook het jaartal op de lier is geactualiseerd

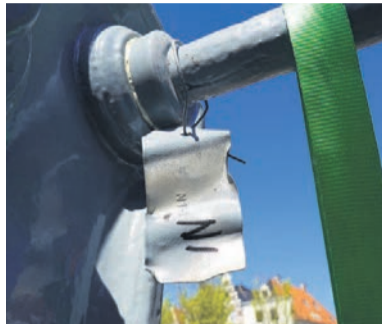
Tijdens de restauratie had elke lier zijn eigen nummer geponst en geschreven op een stalen en gespoten naamplaatje: N1 is de eerste sluis aan de noordzijde

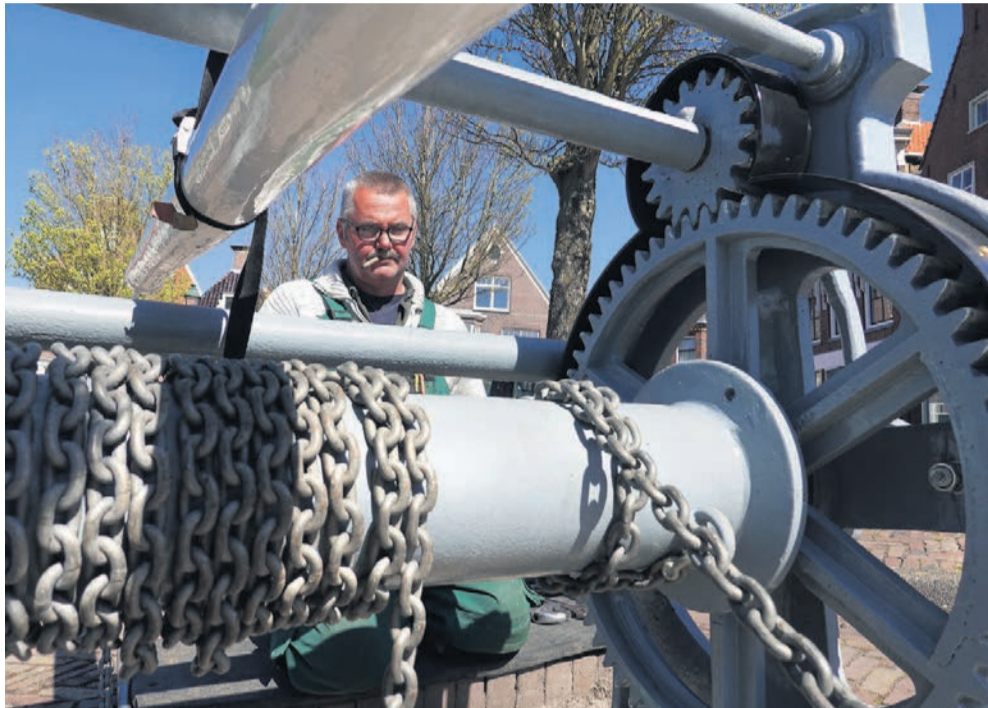
John Dijkstra monteert de laatste van de vier lieren, waarmee de sluisdeuren worden geopend en dichtgedraaid

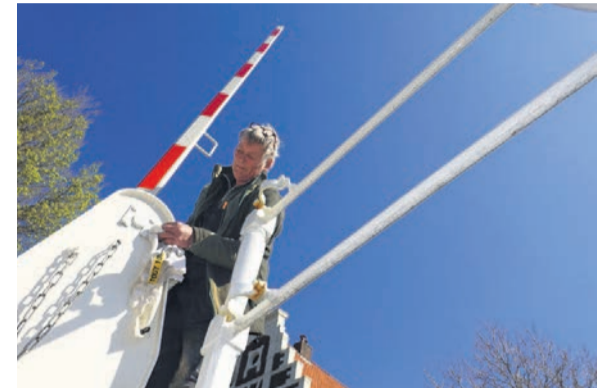
Monique Wolff brengt de laatste beschermingslaag aan op de geschilde slagbomen

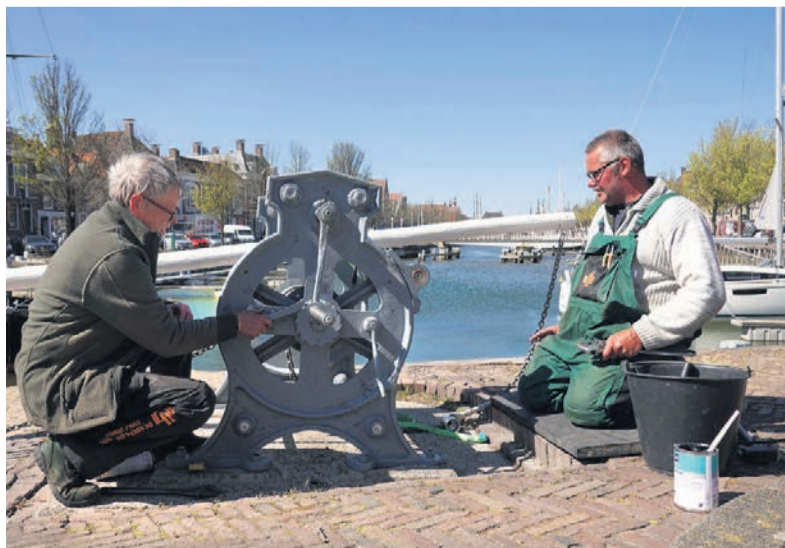
John Dijkstra en Monique Wolff werken aan de laatste van de vier compleet vernieuwde lieren, waarmee de sluisdeuren worden geopend en dichtgedraaid

Na restauratie konden de lieren terug naar Monnickendam. Hier zijn de onderdelen geschoopeerd. Door middel van vlamspuiten heeft De Rover een laag nieuw metaal aangebracht. Een mengsel van zink (85 procent) en aluminium (15 procent) is in de vorm van een draad met een vlam op het gestraalde materiaal gespoten. De lieren hebben dankzij de nieuwe laag een hoge dichtingsgraad. De behandeling heeft een anodische werking en beschermt het metaal tegen corrosie van het zilte water uit de Waddenzee. Met het aanbrengen van een mistcoat is de zink-aluminiumlegering verzadigd. 'Het materiaal zuigt zich vol en wordt glad. Dat geeft een mooi resultaat. Daarna is de boel in een tweecomponenten polyurethane verf afgelakt. Een drielaags verfsysteem dus. Het drogen kostte anderhalf tot twee weken de tijd. Het is zaak om de boel goed te conserveren, zodat het lang meegaat.'
